Journées nationales de Santé au Travail dans le BTP
BLOIS 11 juin 2009

***Rénovation d'ouvrages d'art
Résultats d'une étude conduite sur
un chantier de décapage***

***Evaluation de l'exposition
à la N-méthylpyrrolidone***

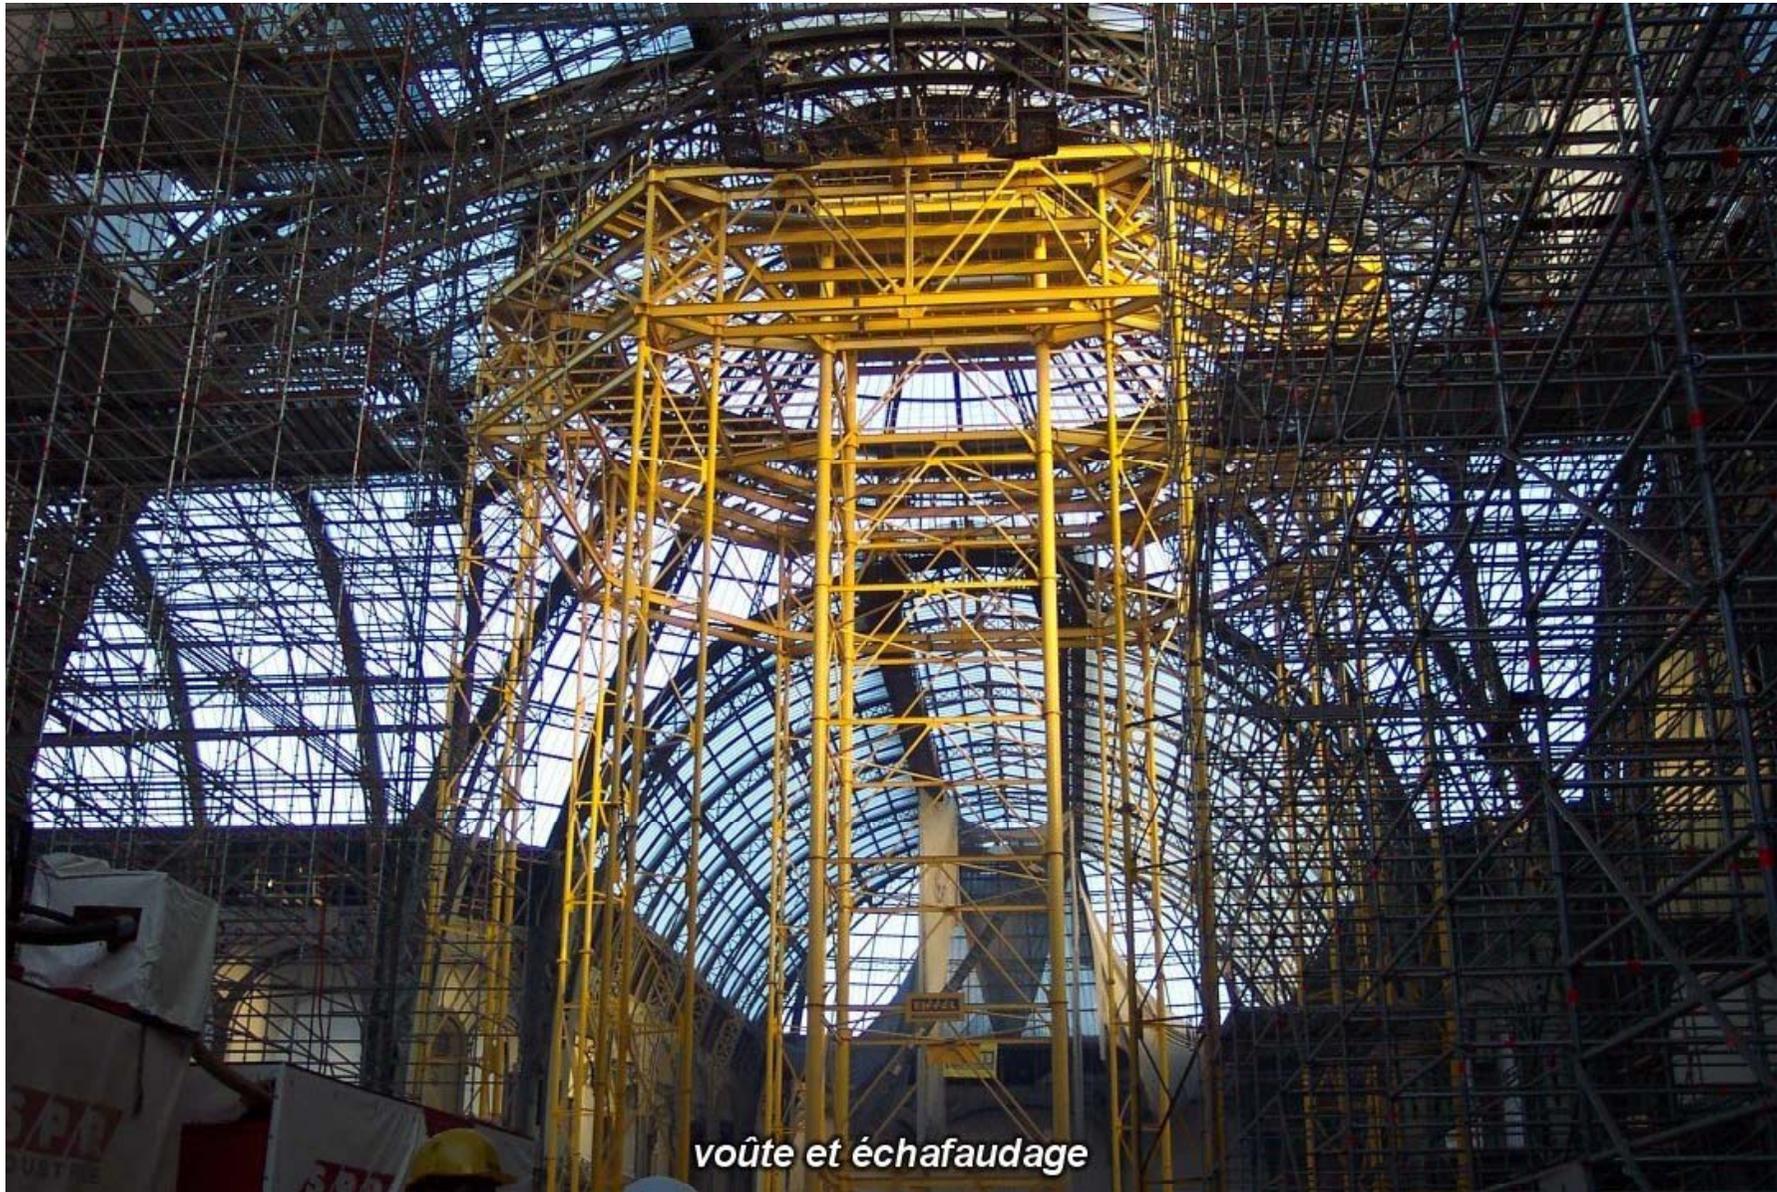
voûte et échafaudage

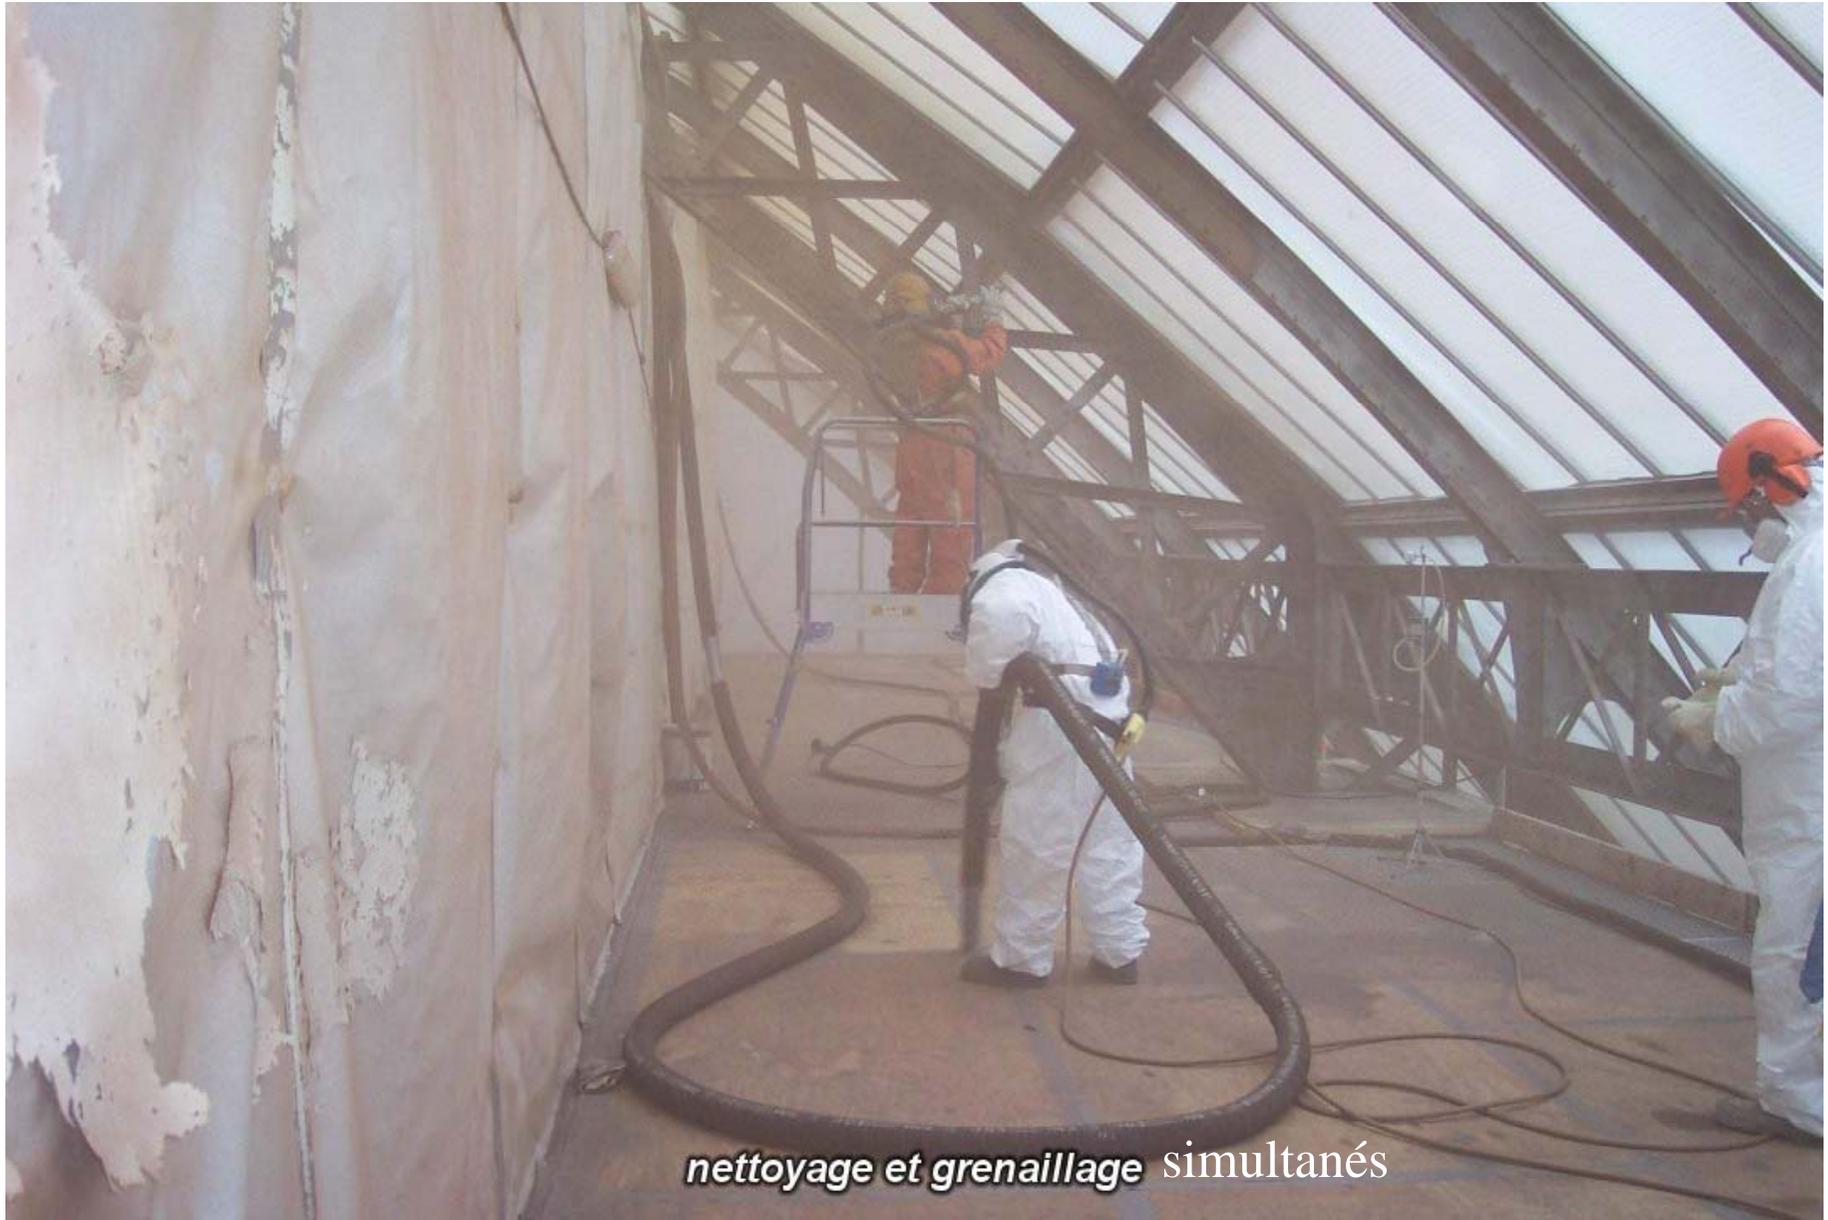
nettoyage et grenailage simultanés

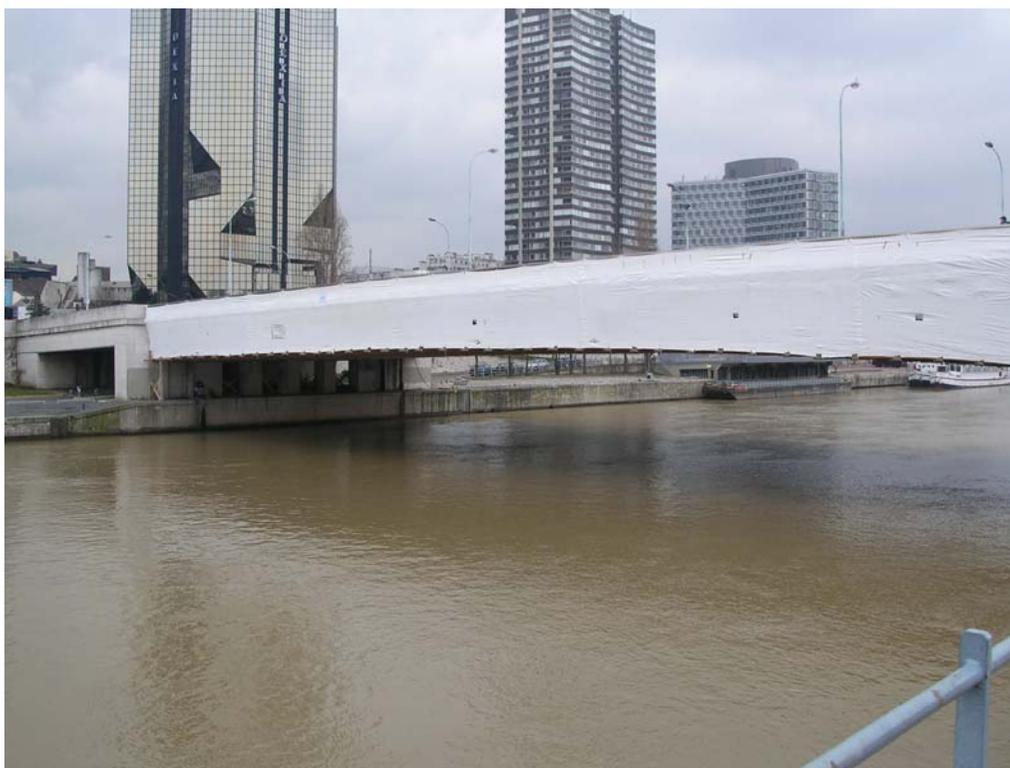
Isolement de la zone

- Décapage chimique avec NMP
- **Isolement de la zone** de travail avec renouvellement d'air de 20 volumes/heure installé par l'équipe de désamianteurs
- **SAS** d'entrée-sortie pour habillage déshabillage des opérateurs
- Base de vie avec douches, vestiaires, réfectoire
- Zone tampon pour les déchets amiante

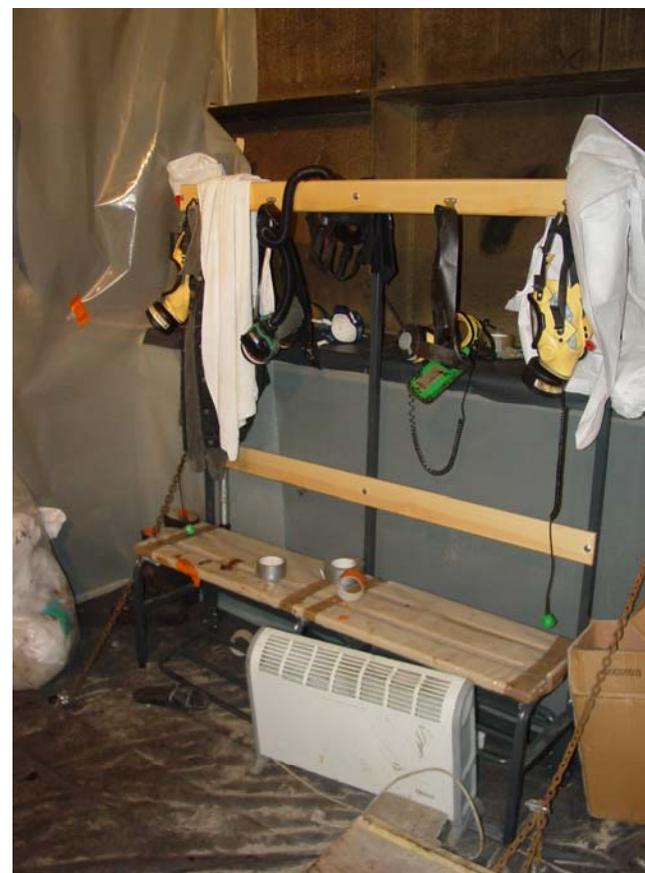
SAS

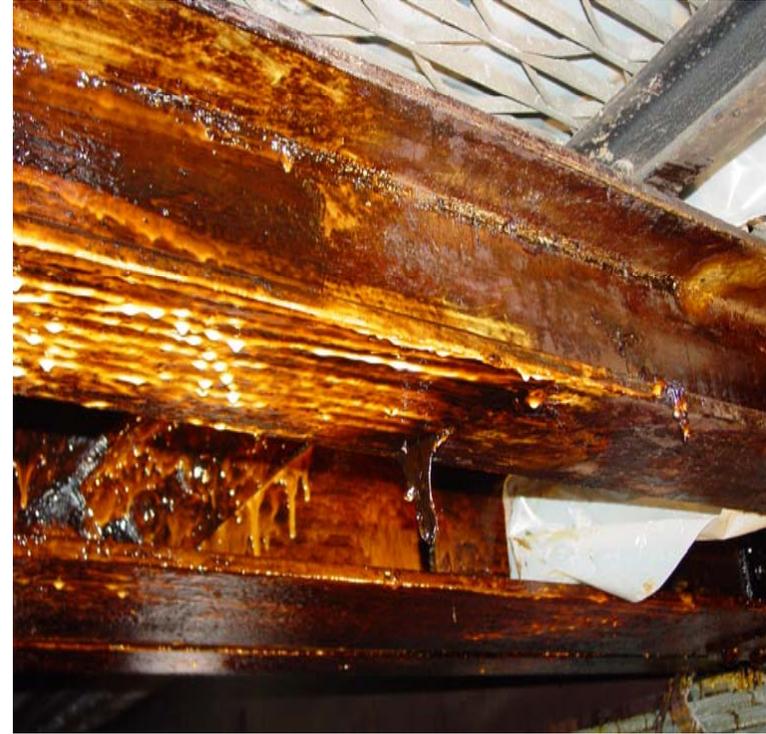
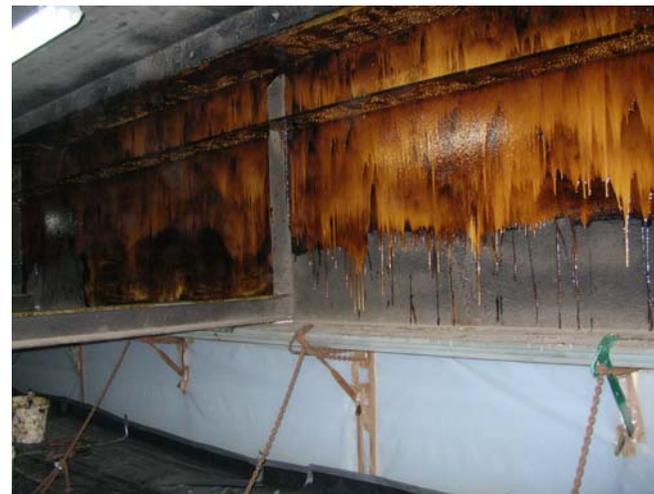
Application du décapant

- **Application du décapant**
 - 4 opérateurs
- **Raclage**
 - 10 opérateurs
- Ensachage
- Transport des sacs
- Nettoyage des outils au diluant
- Approvisionnement du chantier

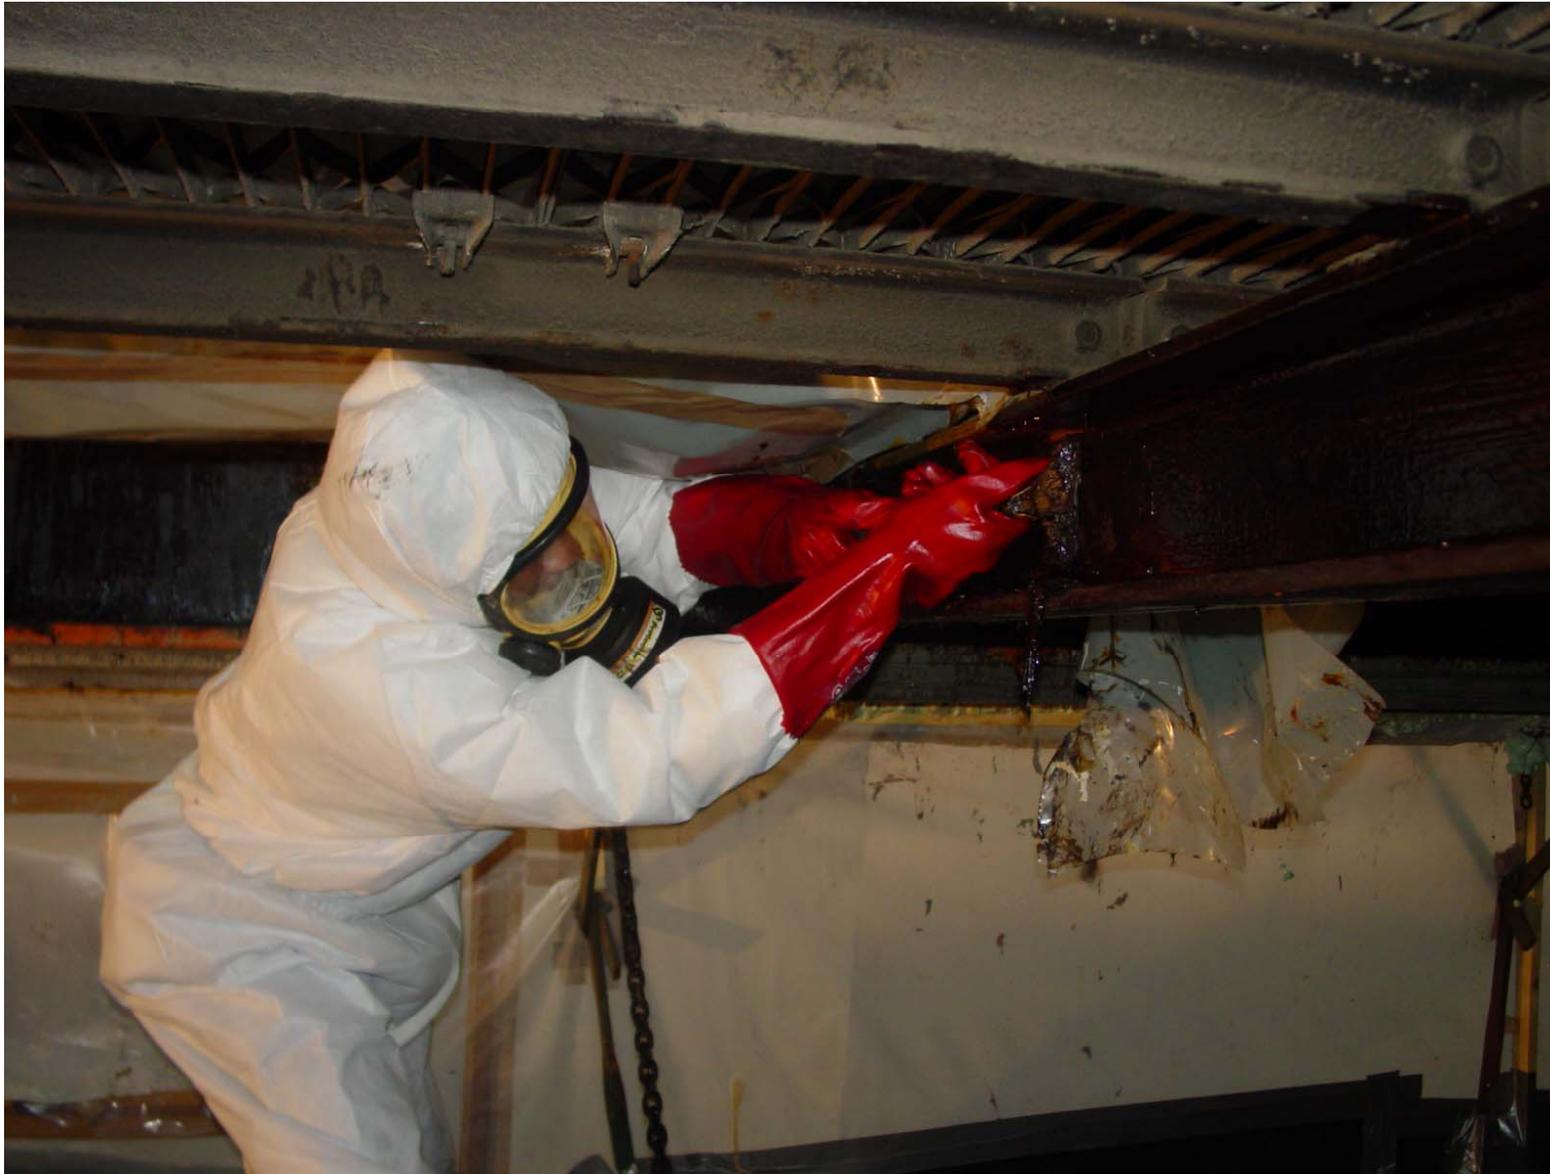
Raclage

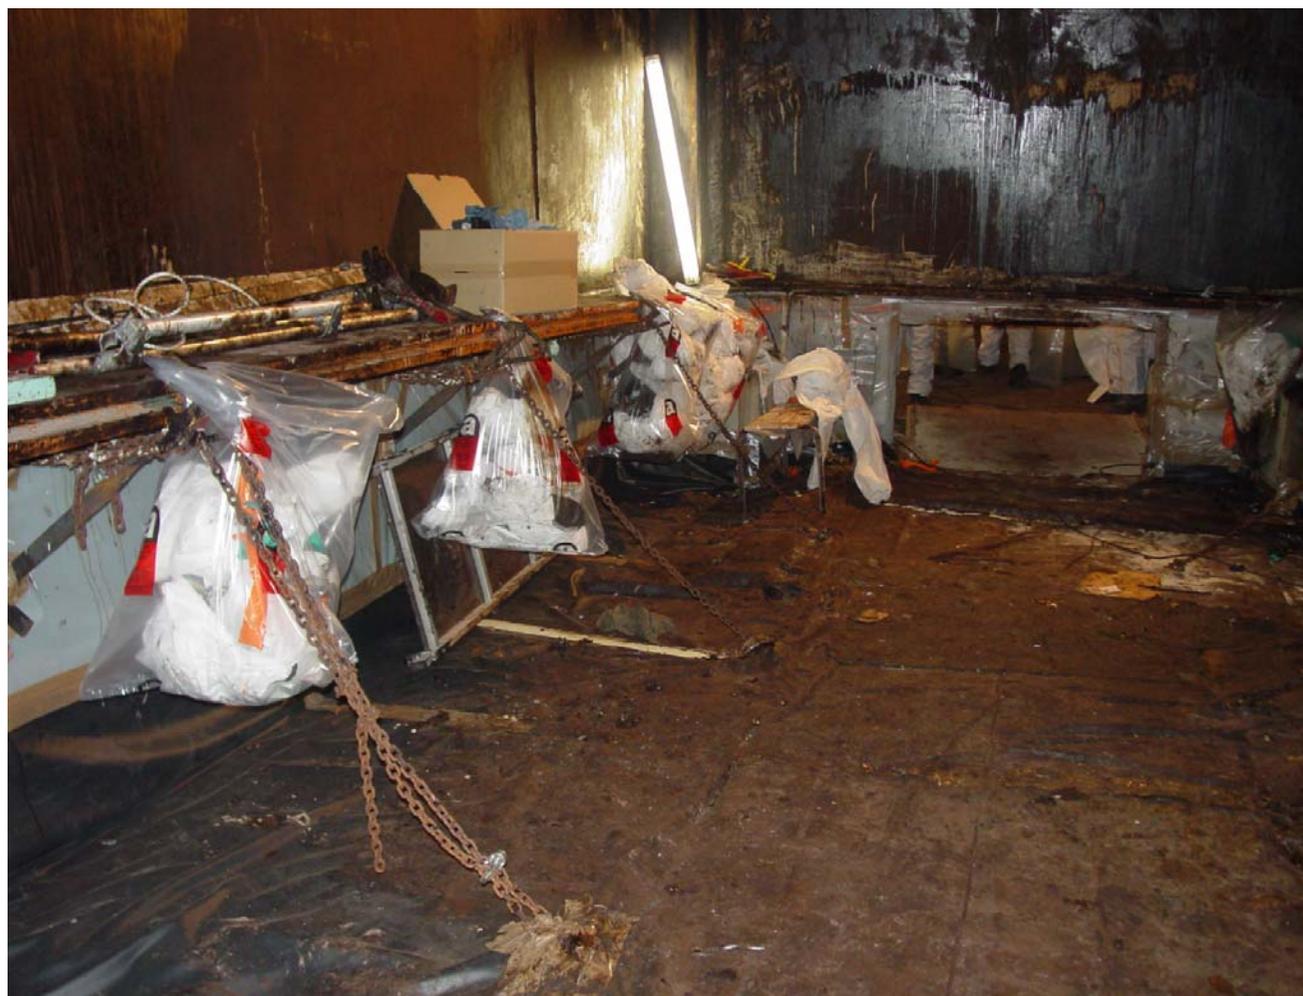
Ensachage des déchets

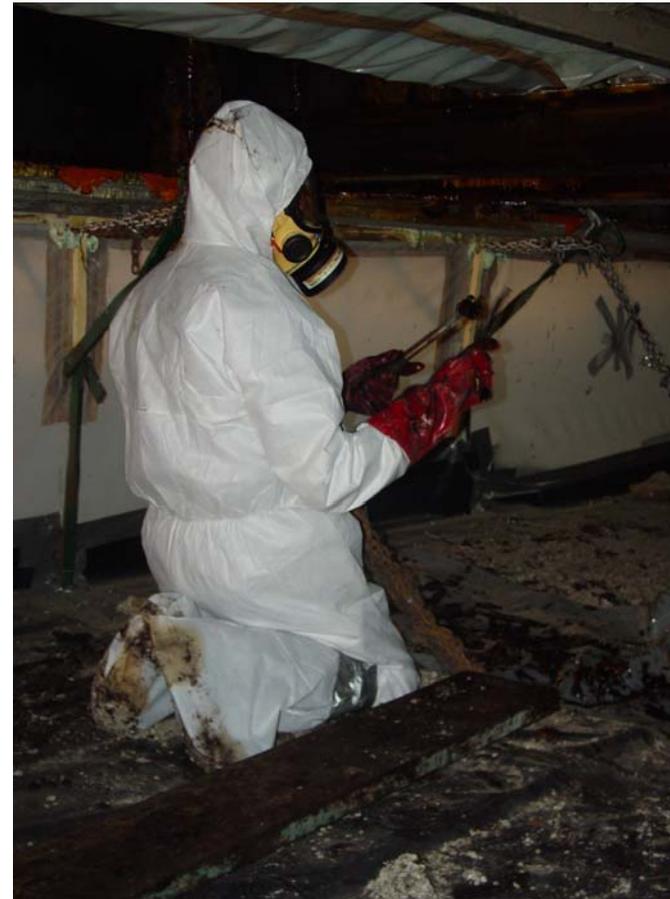
- Masque à adduction d'air A2P3
- 2 combinaisons jetables et surbottes jetables
- 2 paires de gants nitrile + PVC

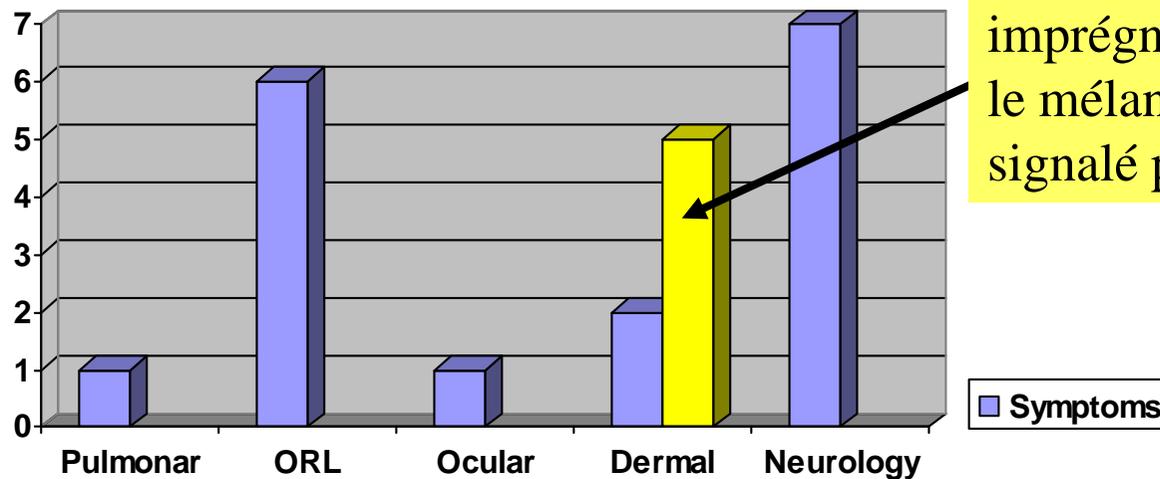
imprégnation cutanée avec le mélange décapant-peinture signalé pour 5 opérateurs

- **9/11** salariés décrivent des SF en relation avec l'exposition à la NMP, sans que ces signes ne soient spécifiques
- **5** décrivent une imprégnation cutanée :
